Hőkamerás vizsgálati jelentés

Megrendelő: Minta Péter
Ingatlan címe: Felsőhevesvezekény Piros utca 111/A
HRSZ.:128877/A
Ingatlan típusa: ikerház
Vizsgálat időpontja: 2024.01.16. 17:00

Készítette: Varga Márton
okl. gépészeti modellező mérnök
létesítményenergetikai szakmérnök
energetikai tanúsító TÉ 18-10404
info@energiamernok.hu

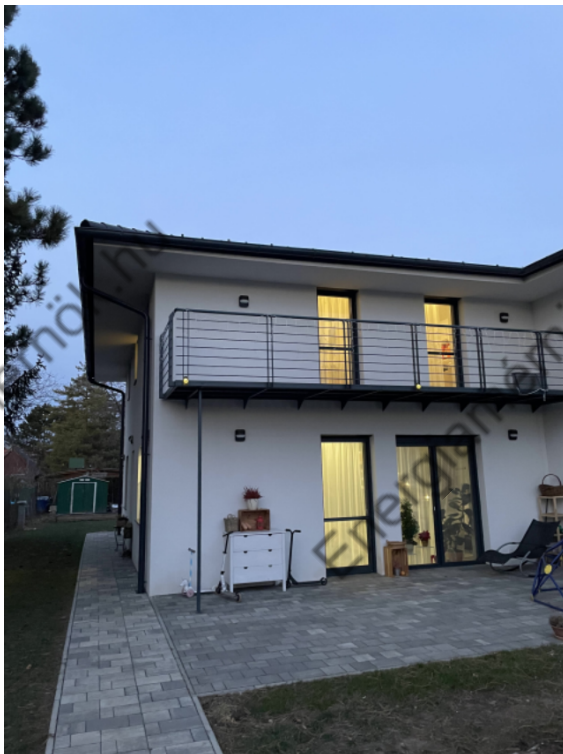
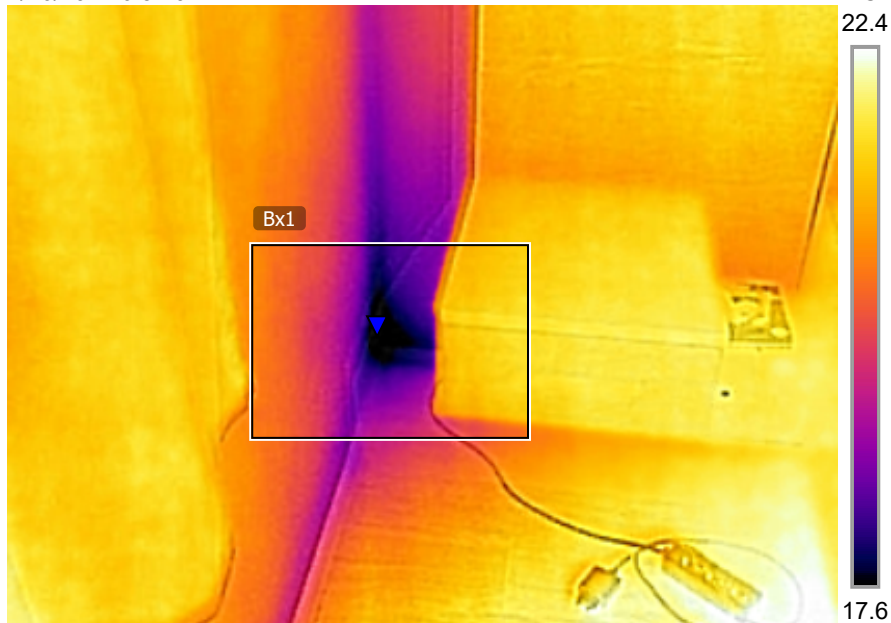
FSZT. HÁLÓ ágy melletti bal alsó sarok. Lokális hidegpont a sarokban és környékén. Megrendelő elmondása szerint penészedés előfordul, amit időszakosan vegyszeresen kezelnek (Szavo). 4 cm mélységben belül nincs átnedvesedett falszakasz.

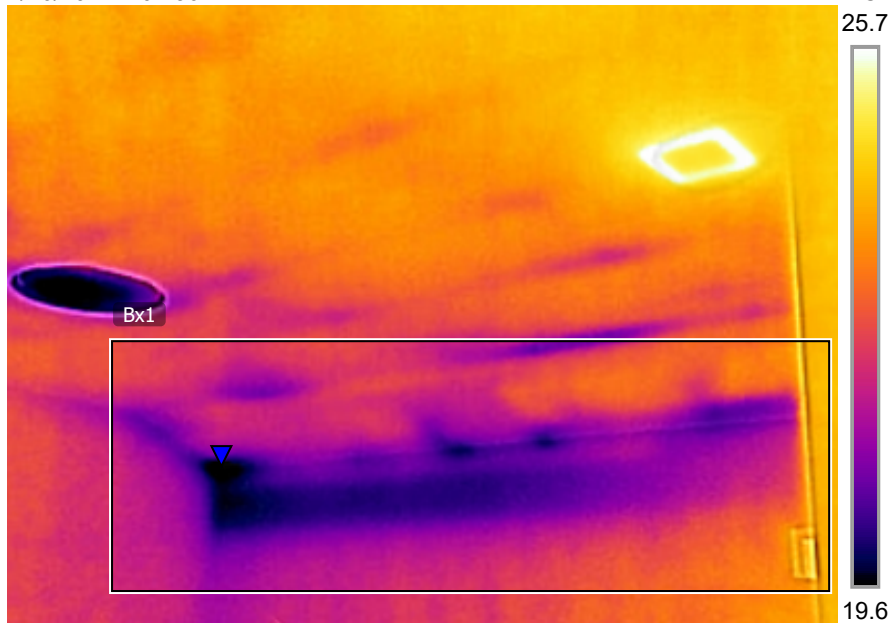
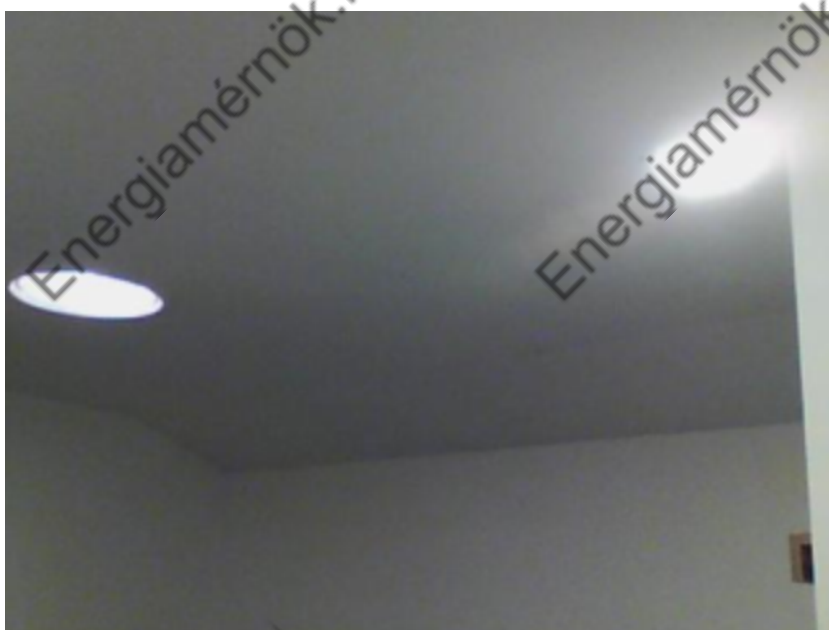
LÉPCSŐHÁZ MENNYEZET fürdőszoba előtti tér: Jelentős hidegpontok láthatók, melyeken időszakos penészedés alakul ki. Javasolt a padlásfödém elhelyezett hőszigetelés és azok illesztéseinek, tömörségének ellenőrzése.

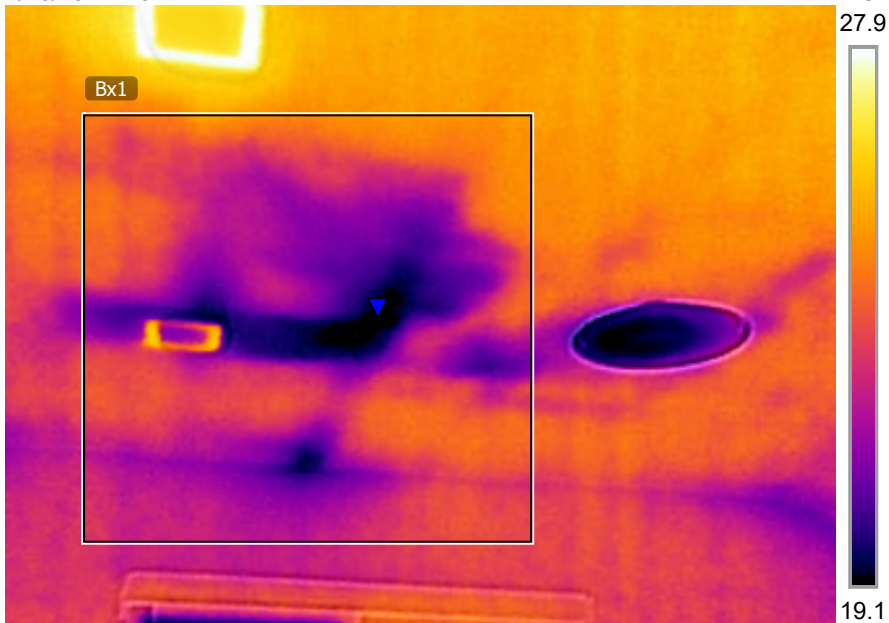
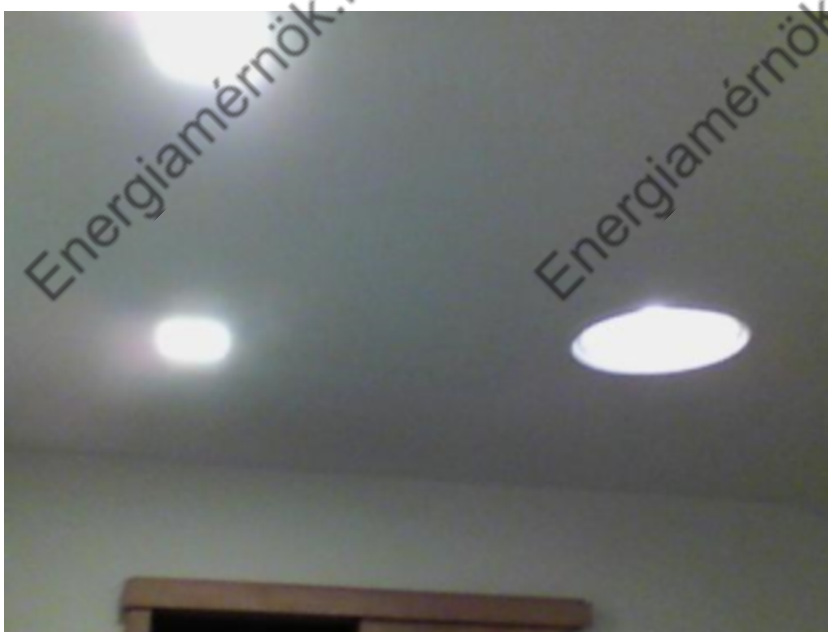
FÜRDŐSZOBA EMELET: jelentős hidegpont. A hőszigetelés ellenőrzése javasolt.

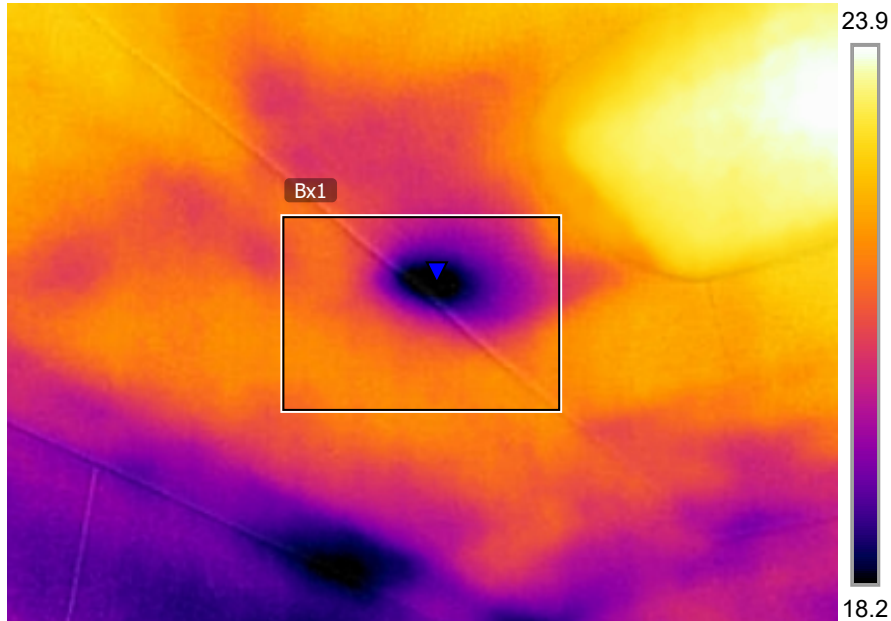
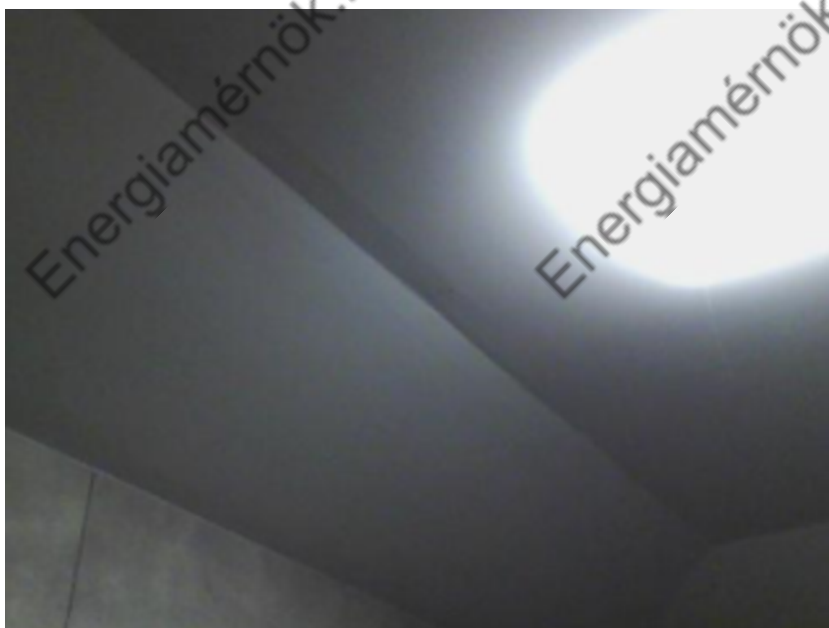
EMELET GYEREKSZOBA: hidegebb sáv és csatlakozó élek láthatók, tetősíkban hidegpont és penészedés figyelhető meg. Javasolt a hőszigetelés ellenőrzése a tetősíkban.

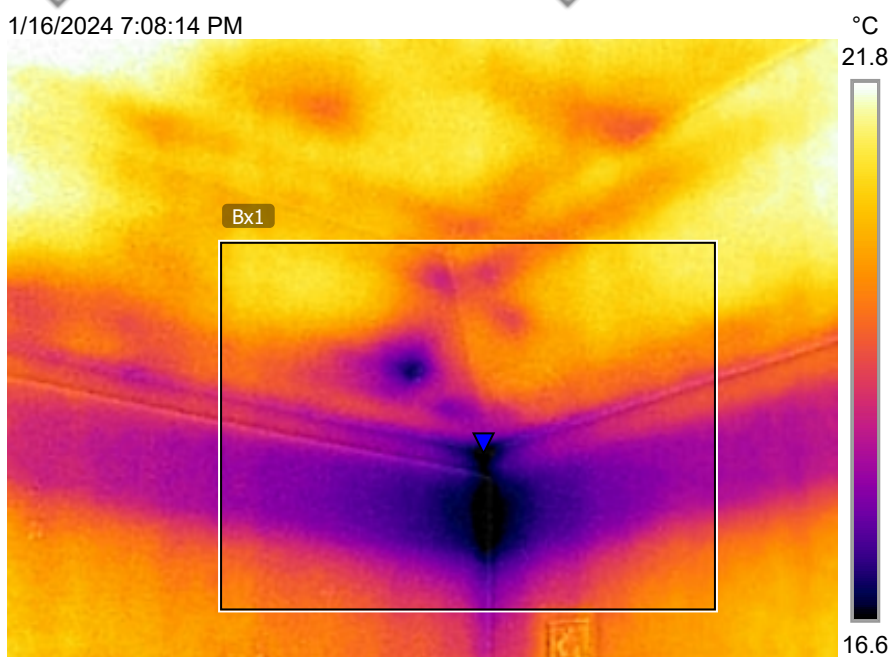
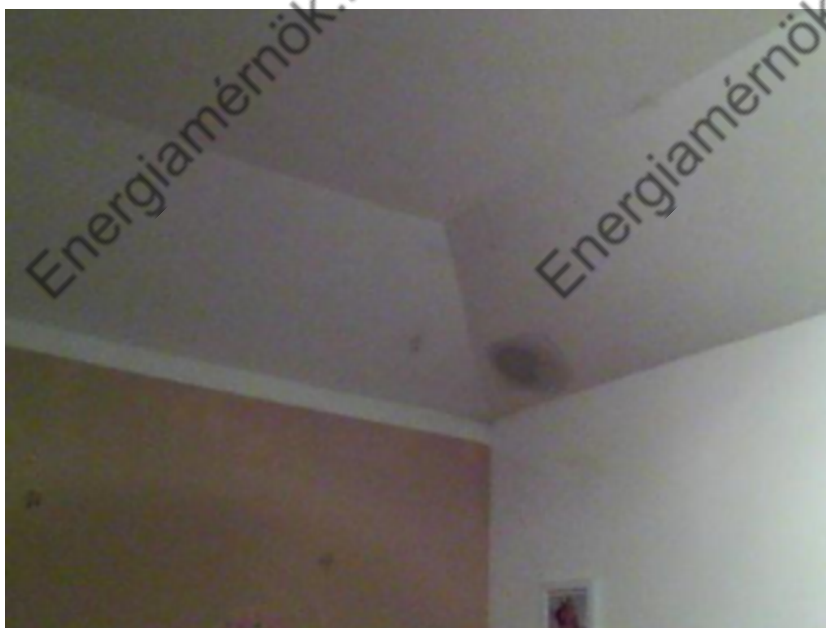
EMELET GYEREKSZOBA (fürdő mellett): jelentős lehűlő felület a vasbeton koszorú mentén és az ablak felett, ahol penészedés figyelhető meg.

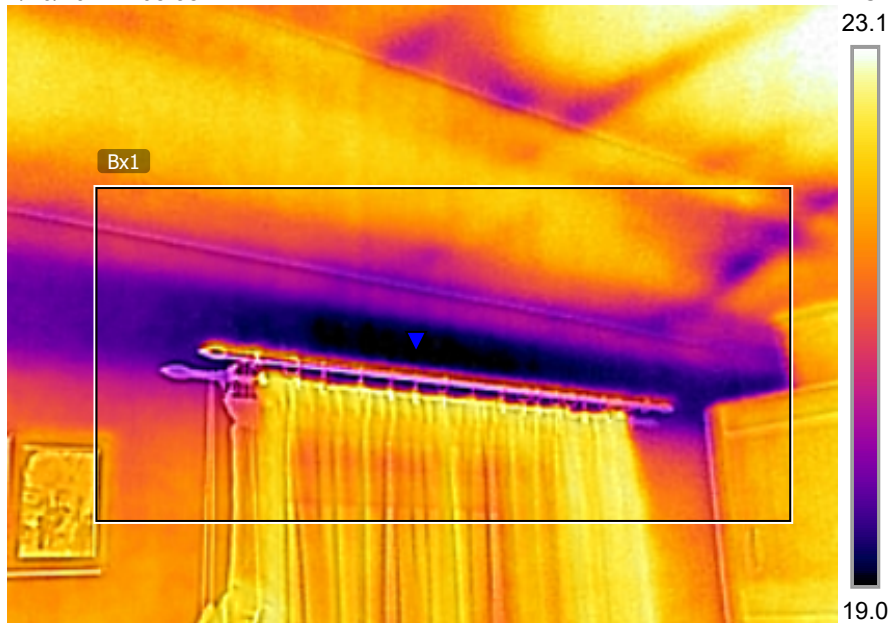
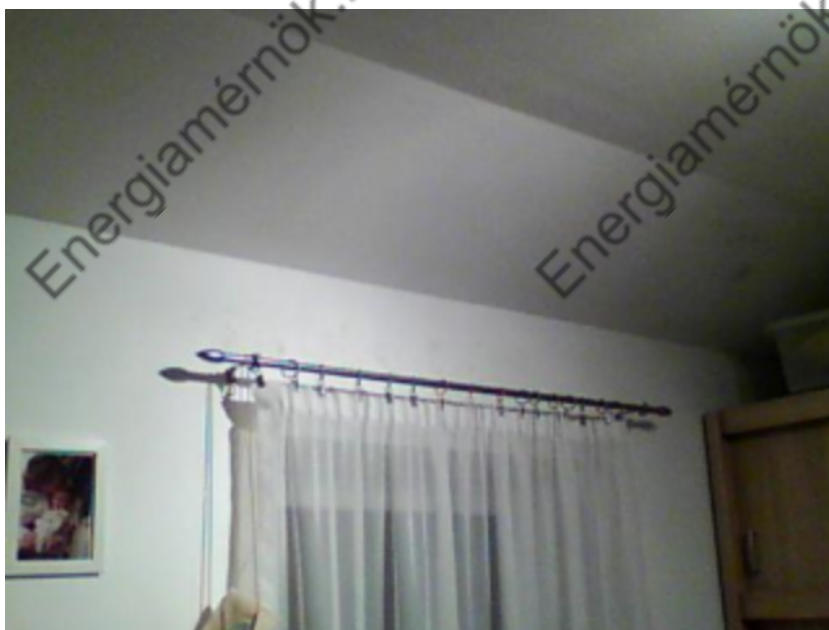
EMELET GYEREKSZOBA (fürdő mellett): Jelentős hideg felület látható a tetősík sarkokban. Javasolt a hőszigetelés ellenőrzése.

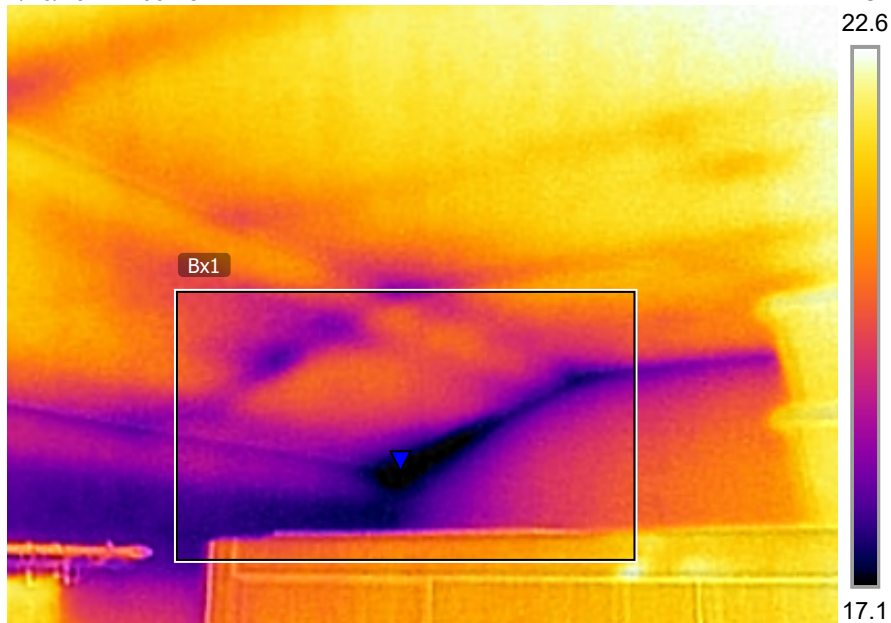
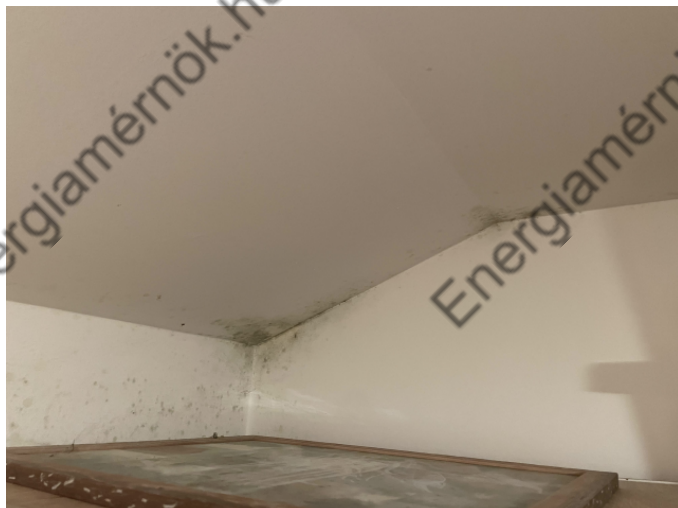
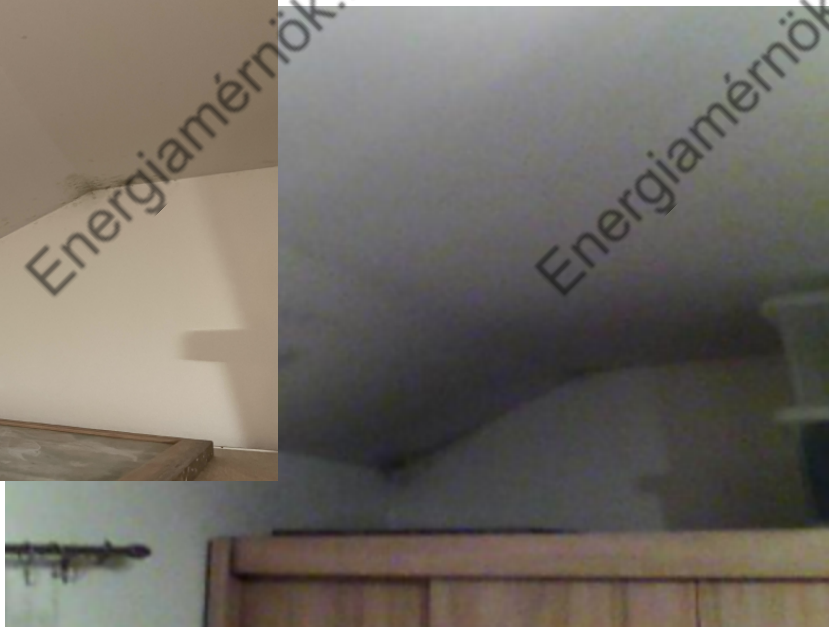
EMELET GYEREKSZOBA 3.: ágy feletti falszakasz jobb felső sarkában hidegebb él látható. Javasolt a hőszigetelés ellenőrzése
